DESCRIZIONE e ANALISI del COMPONENTE

R&D NORBLAST

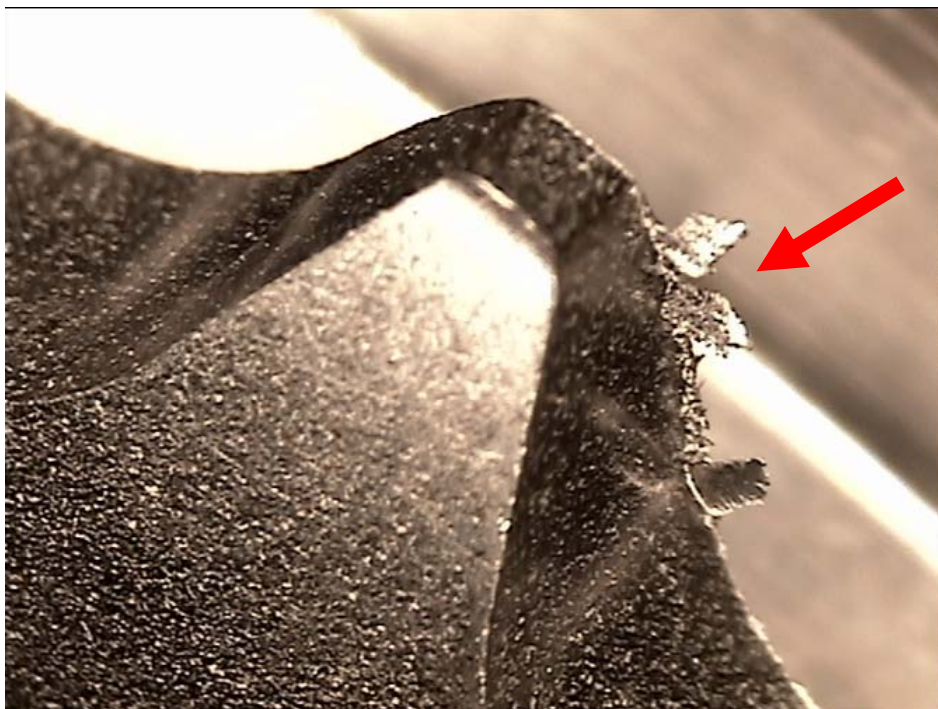
Il particolare presentava bave evidenti negli spigoli interni delle dentature. Queste, erano più o meno accentuate a seconda dello stato di usura dell'utensile da taglio per la creazione dei denti. Le bave più grandi sono molto fragili e quindi facilmente rimovibile mentre quelle che costeggiano il bordo del dente (più piccole) sono ben radicate, per cui più ostiche all'asportazione.

Figura: bave di diversa forma e resistenza alla rimozione

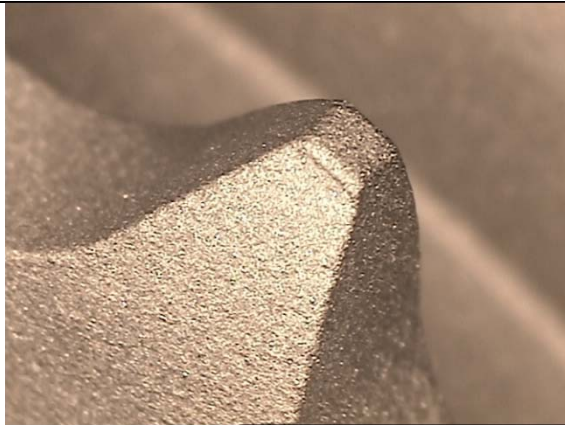
SIGLA A

Completa rimozione bave

CORINDONE BIANCO tipo 1

50" A RUOTA

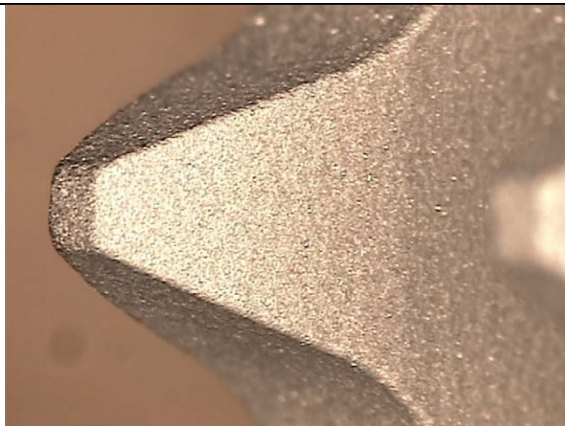
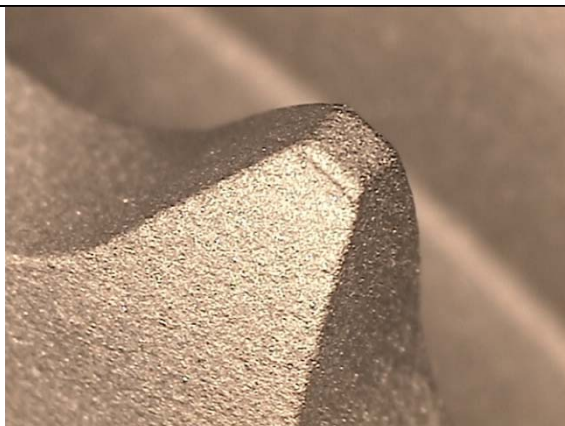
SIGLA B

Modesta presenza di bave

CORINDONE BIANCO tipo 2

30" A RUOTA

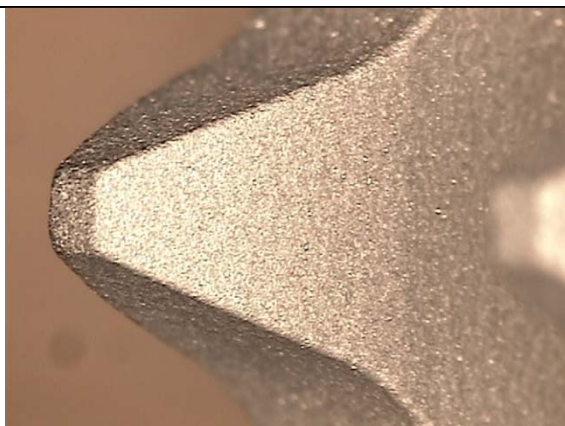
SIGLA C

Completa rimozione bave

CORINDONE BIANCO tipo 2

50" A RUOTA
